# 精装房为何被“切筋断梁”？

## 因装修单位所订购的厨房吊轨门超高

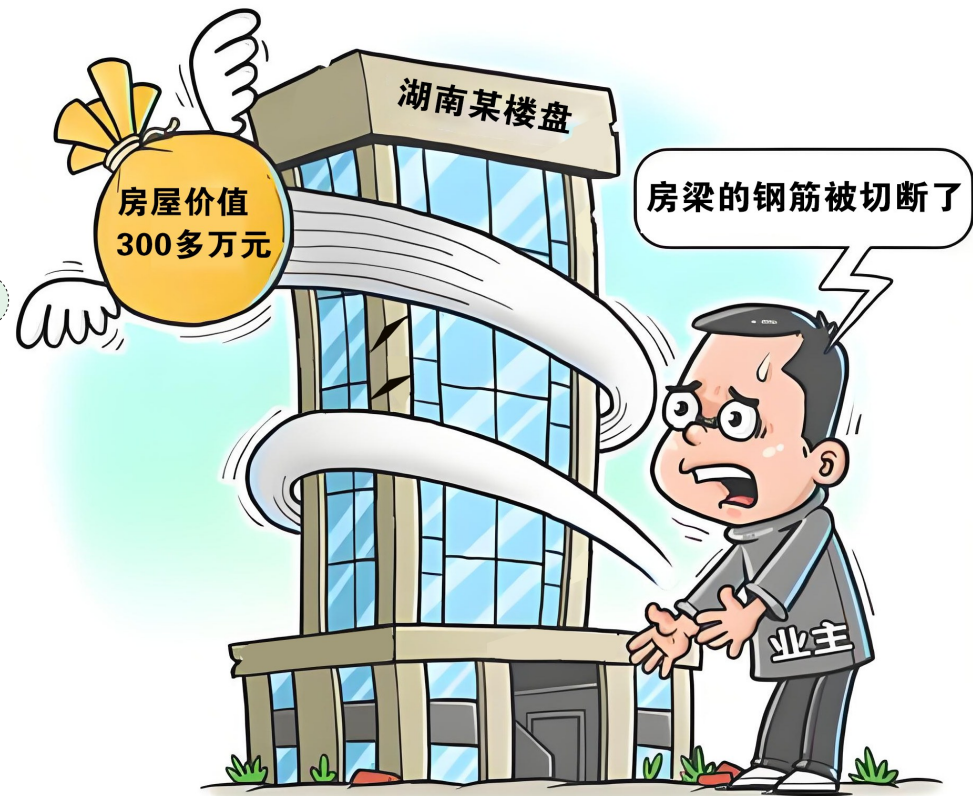
记者在3栋其他业主家中看到，将该区域的吊顶拆除后，同样的位置都有尺寸相似的“豁口”，一侧的截面被木板挡住，另一侧的截面上可以数出不同数量的钢

筋。业主反映，有的房屋被切断次梁钢筋，有的房屋被凿除了混凝土。

在9栋、10栋，记者看到：断梁的一侧截面有涂层，且与整个梁体颜色不一致，看不到钢筋。断梁的另一侧截面，则被木板挡住。在9栋业主宋女士家中，拆掉遮挡木板后，露出被截断的钢筋有9根。

湖南湖大土木建筑工程检测有限公司、湖南中机国际检测技术有限公司分别对161户、115户房屋进行了检测评估。评估报告显示，被检测房屋存在梁端局部混凝土被凿除，梁腰筋、梁箍筋被切断，梁底部纵向钢筋被切断等破损现象，部分梁钢筋骨架存在偏位现象。

记者多方采访了解到，次梁破坏发生在装修施工阶段。因装修单位所订购的厨房吊轨门超高，且与设计方案不符，所以，他们切开房梁安装吊轨门轨道。据了解，该吊轨门单价在1万元左右。

“装修单位在破坏次梁后马上安装了吊门轨道，并进行了吊顶封闭，从外观难以发现。初步判断，其主观上存在刻意逃避监管行为。”廖威表示。

湖南湖大土木建筑工程检测有限公司、湖南中机国际检测技术有限公司7月28日出具的报告均指出，次梁局部破损不影响房屋整体结构安全，但对构件自身已造成损伤，需进行加固修缮处理；加固修缮处理完成并通过验收后，可恢复被损坏前设计条件下的安全状态。
